Commune de : SAINT OFFENGE

Objet : Expertise RTM relative aux événements naturels dommageables (inondations, coulées de boue) survenus suite à l'orage du 12/06/2018

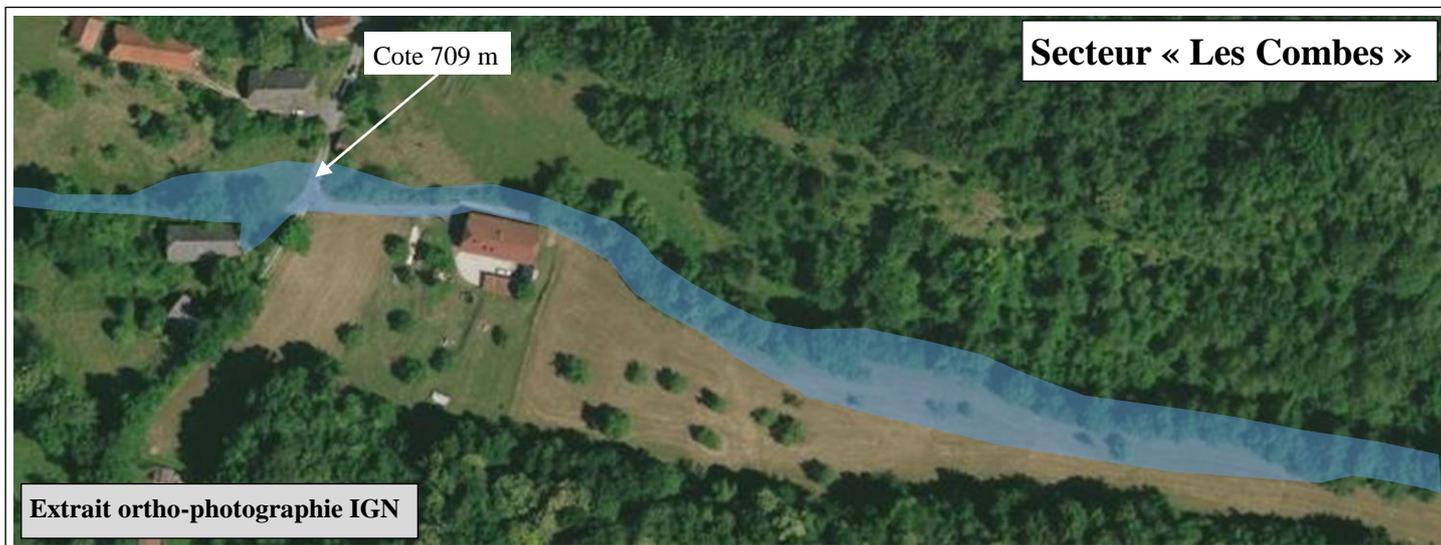
Dégât sur voirie

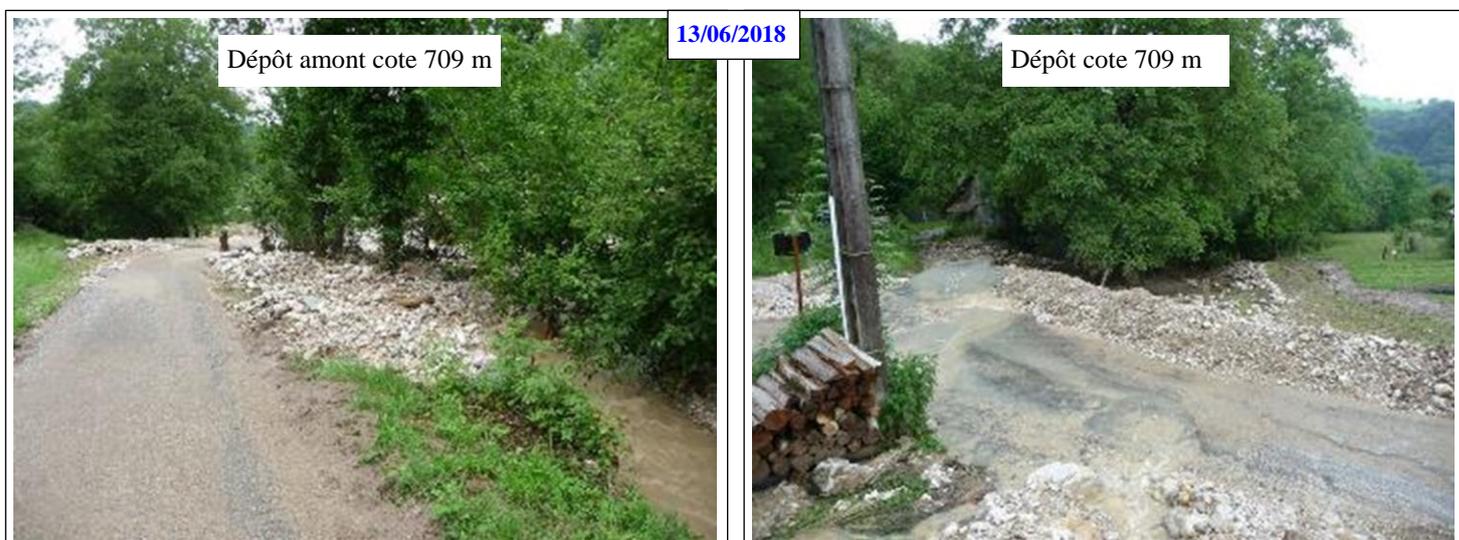
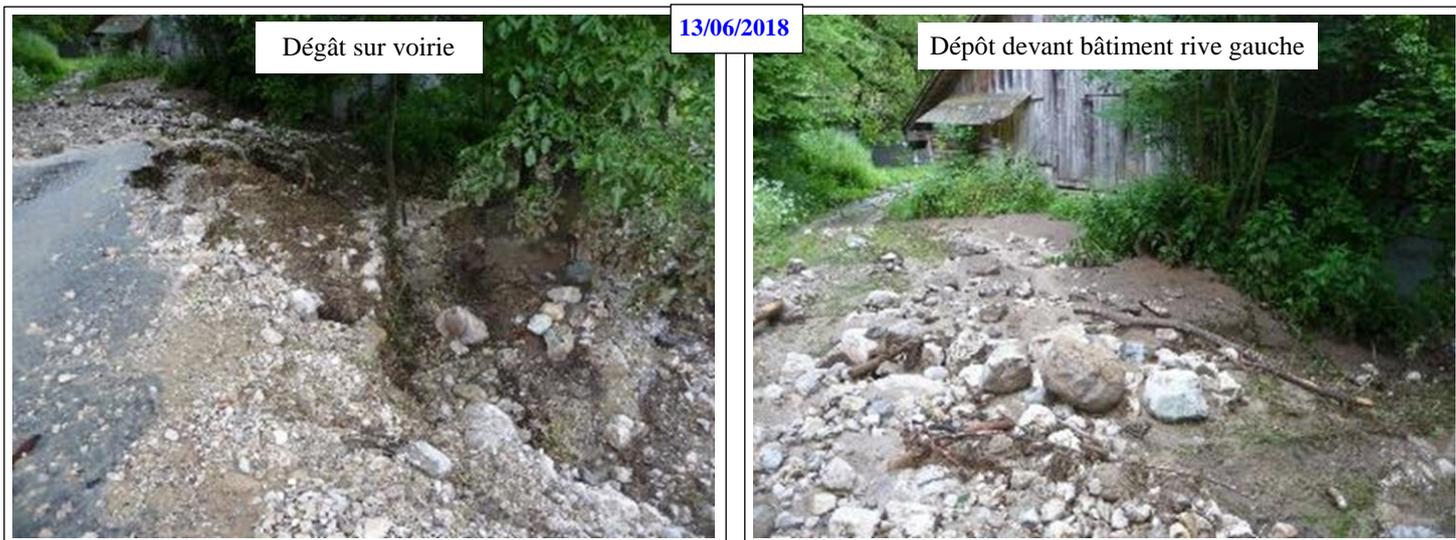
Dépôt devant bâtiment rive gauche

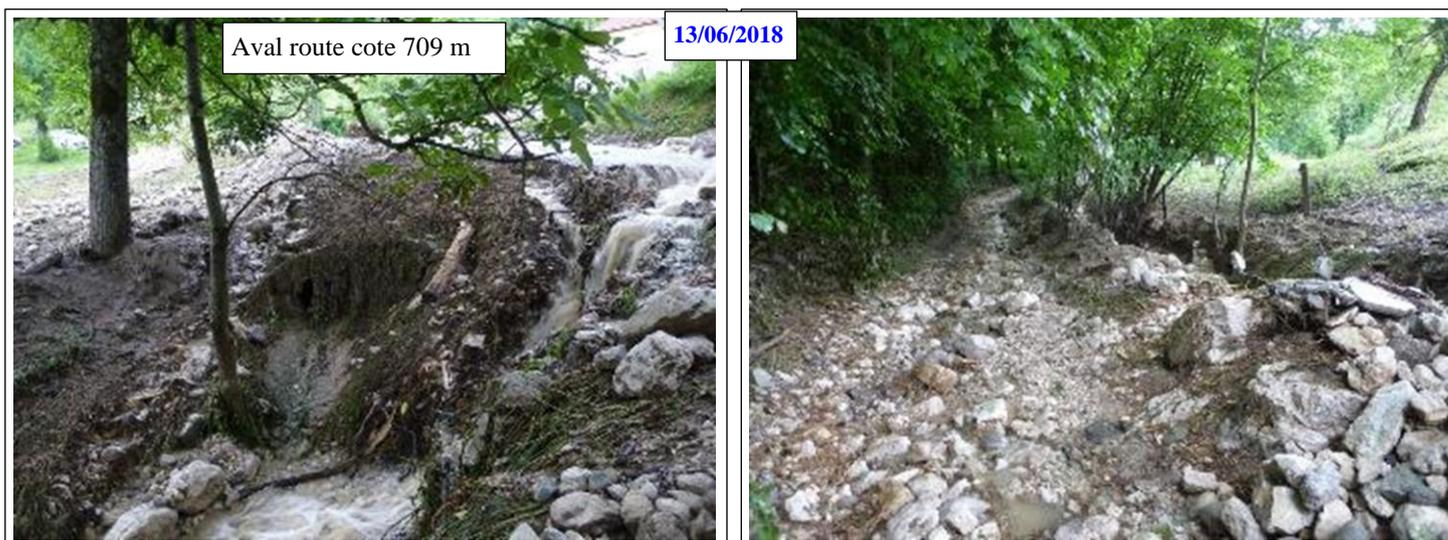
Aval route cote 709 m

Le 1^{er} débordement dommageable du ruisseau s'est déclaré à la cote 709 m au niveau du passage busé Ø 600 mm installé sous la voirie des Combes ; après obstruction de l'entrée de la canalisation, plusieurs centaines de m³ de matériaux sont venus remplir le lit et les abords jusqu'au niveau de la chaussée. Les dépôts de matériaux se sont poursuivis sur la voirie (quelques dizaines de m³) et l'écoulement s'est alors partagé, une langue empruntant la bordure de la prairie située rive droite, l'autre rejoignant le chemin qui descend sur la rive gauche (menace temporaire sur l'habitation établie en sommet de chemin cote 700 m). A ce niveau, la voirie communale a été endommagée sur sa bordure côté aval.

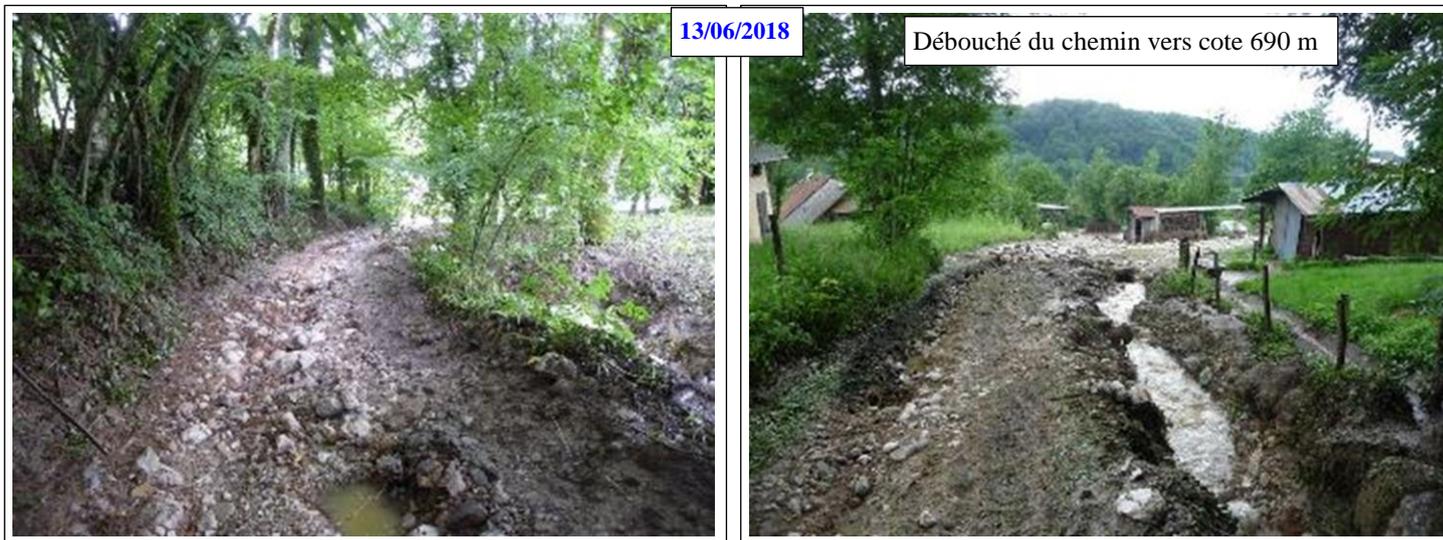
Débouché du chemin vers cote 690 m

Jusqu'à la cote 690 m, les eaux ont emprunté le lit normal du ruisseau ainsi que toute la largeur de la piste rive gauche ; elles ont fortement endommagé et affouillée la desserte empierrée et le lit, se rechargeant ainsi en matériaux ; les gravats sont venus rapidement obstruer l'entrée de la canalisation Ø 600 mm (70 m de longueur) assurant le passage sous la propriété aval.

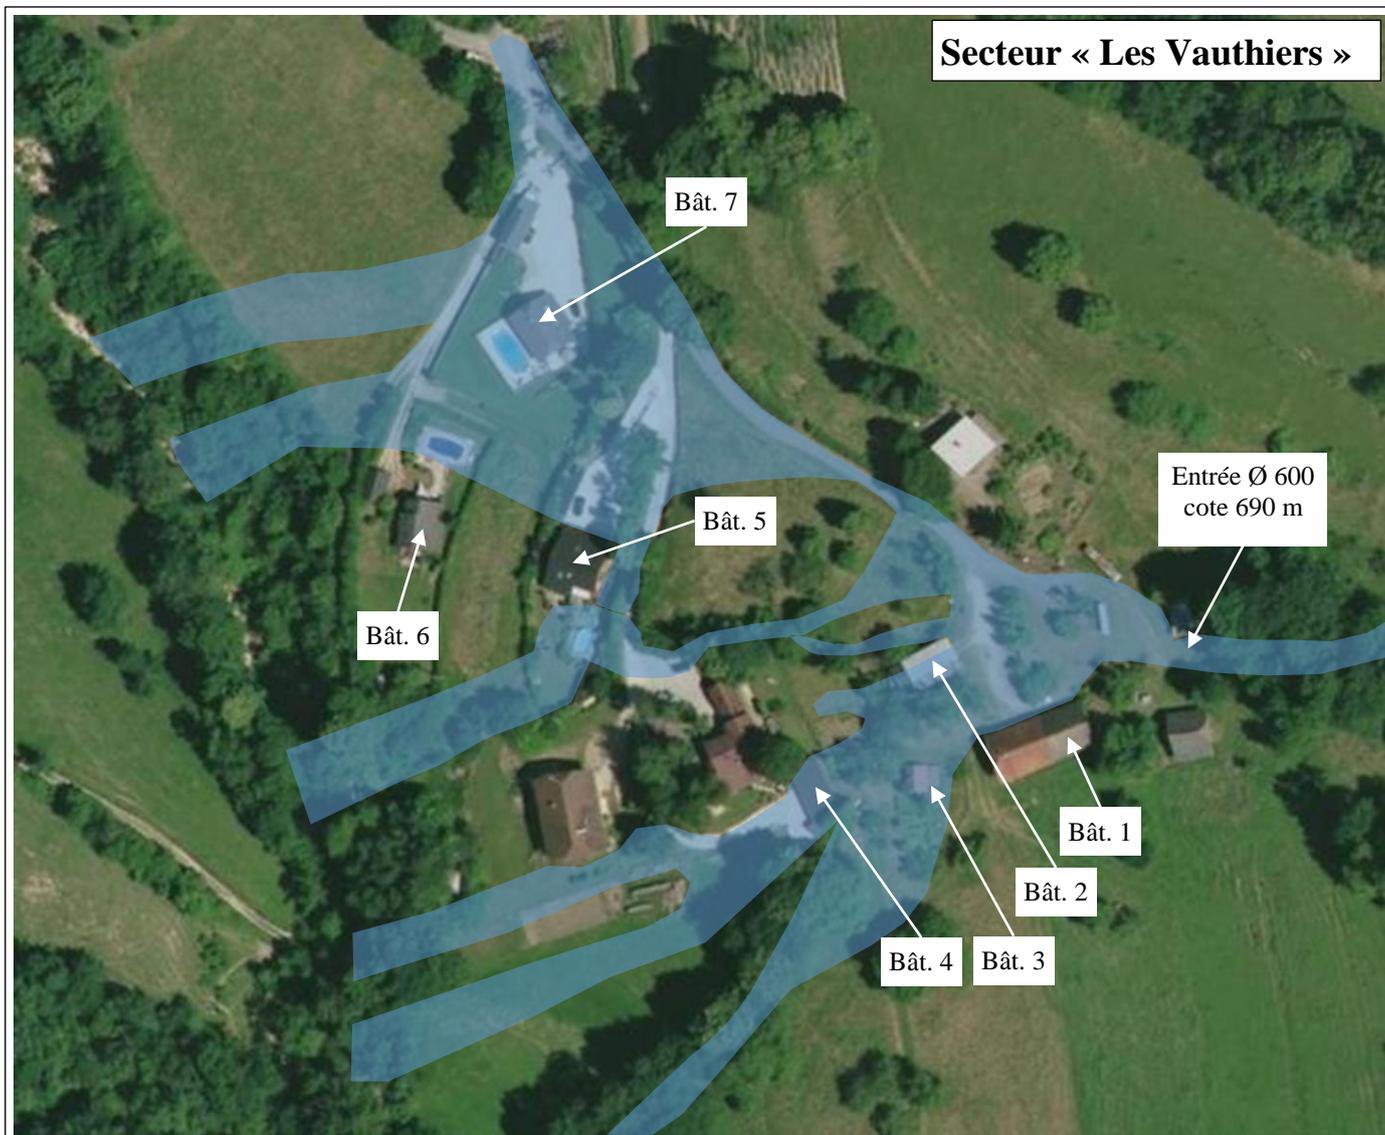
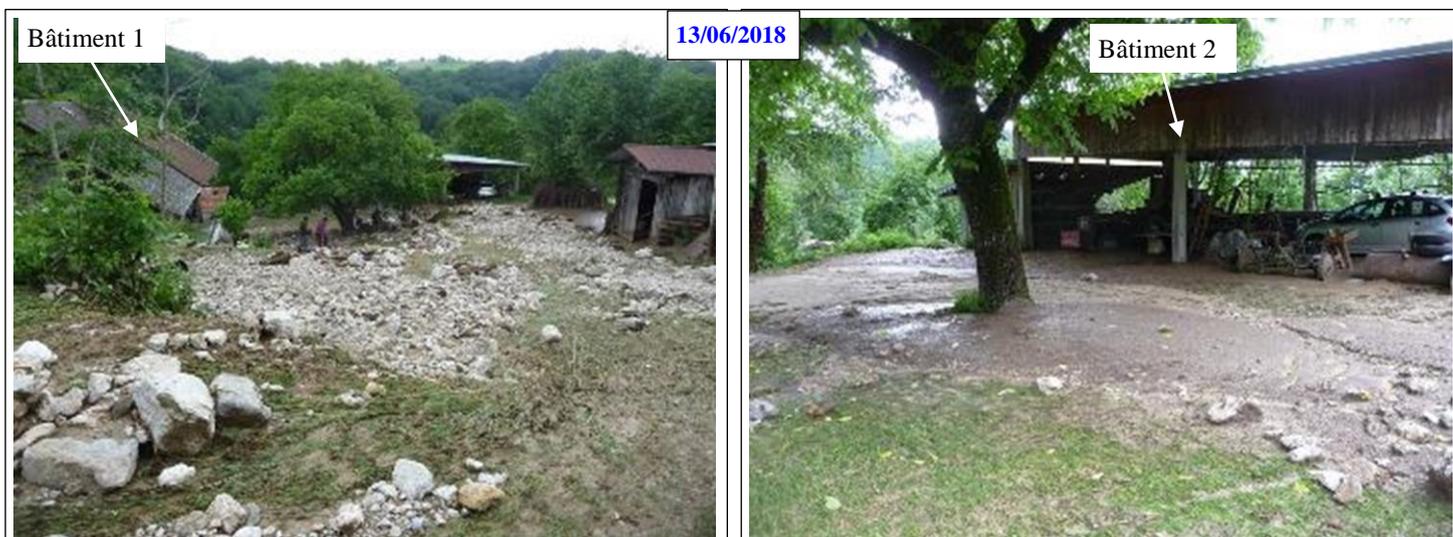
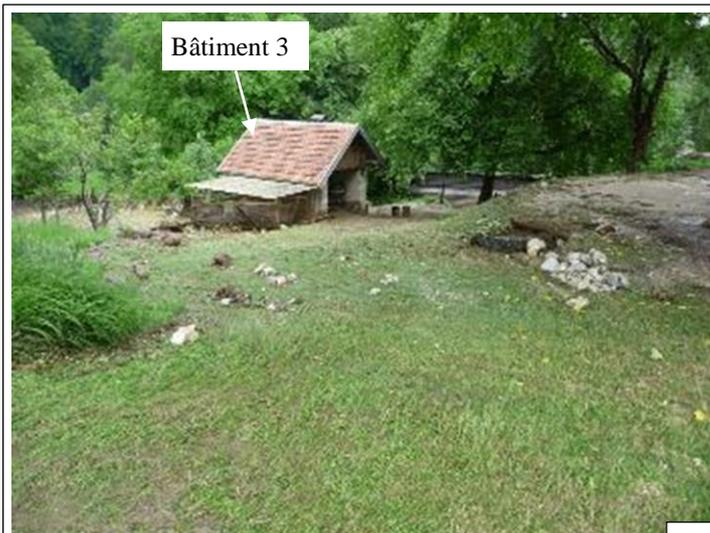
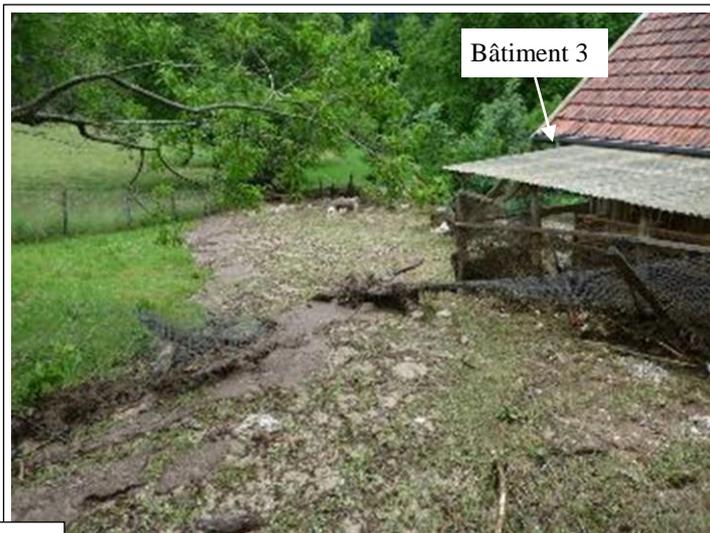
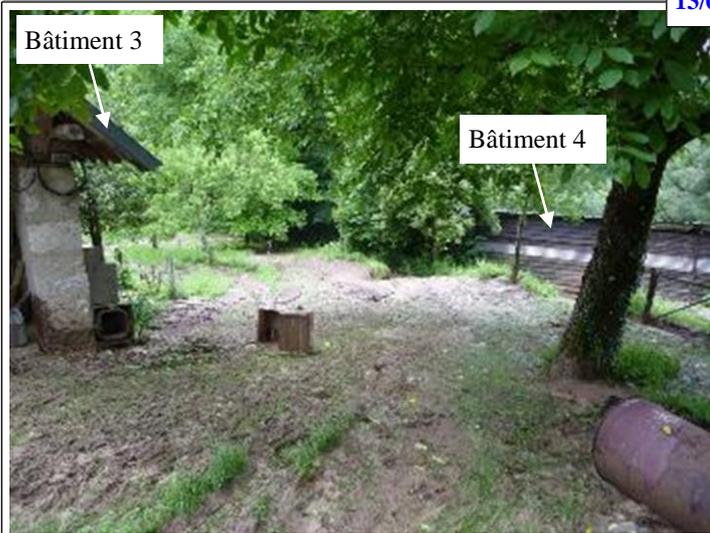
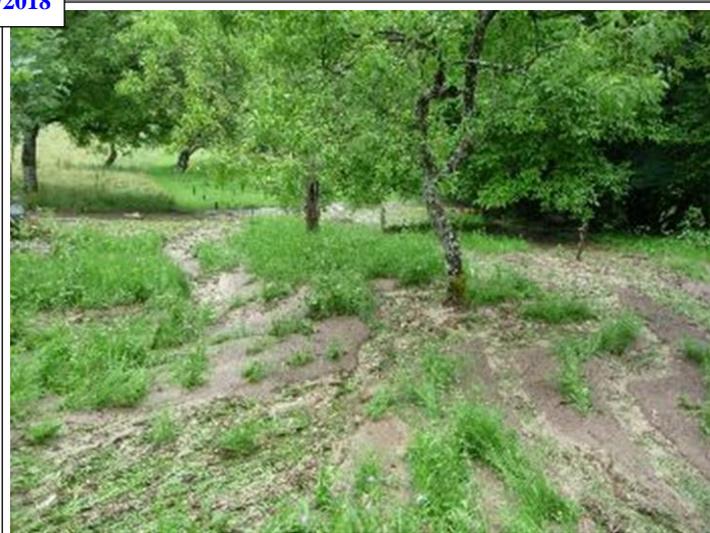
- Pour les écoulements descendant dans l'axe de plus grande pente, les eaux chargées se sont étalées sur la parcelle bâtie aval (pas de dommage à l'habitation, envasement d'un appentis, dommage à un poulailler) pour y déposer les éléments les plus grossiers (entre 150 et 200 m³). Puis les eaux, chargées en majorité d'éléments beaucoup plus fins, ont poursuivi leur descente jusqu'au Sierroz ; une langue sur le côté droit est passée sur une propriété bâtie, en traversant tout d'abord un appentis puis en dévalant par la suite une pente herbeuse et un jardin mais sans atteindre l'habitation.

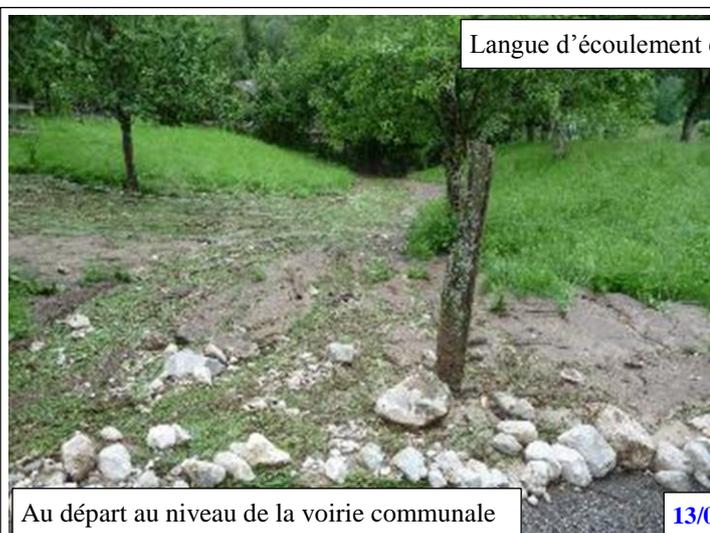
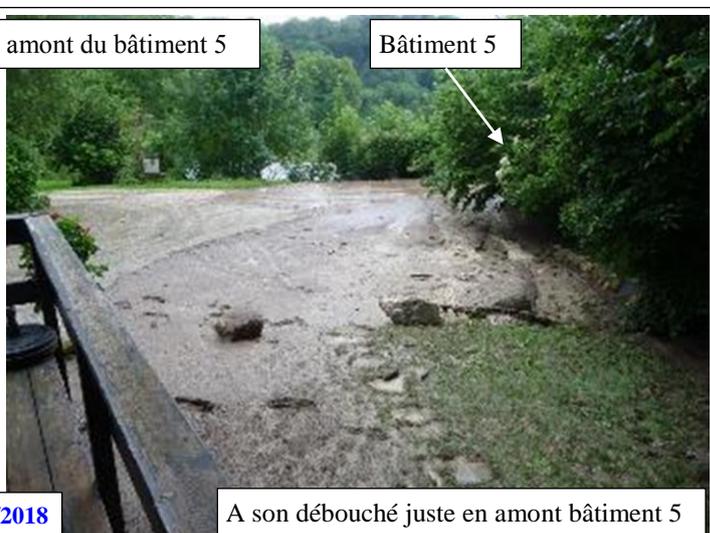
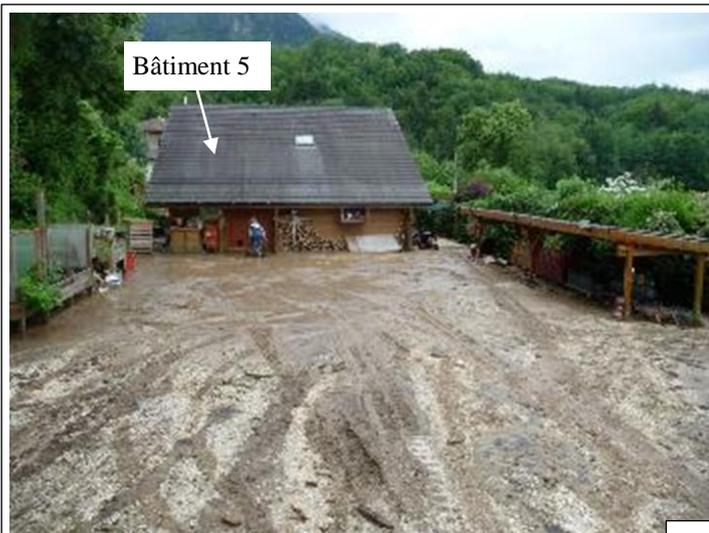
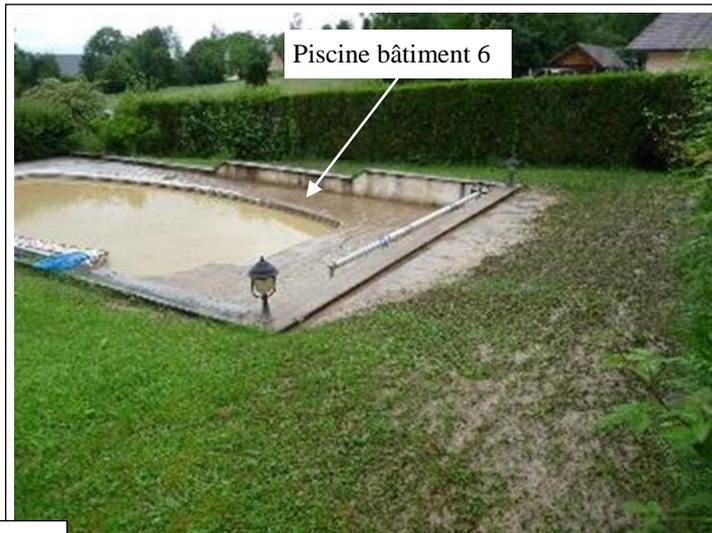
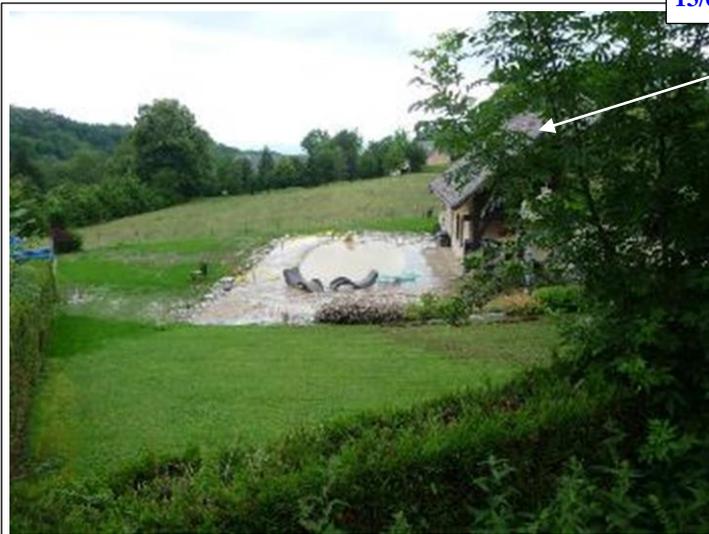
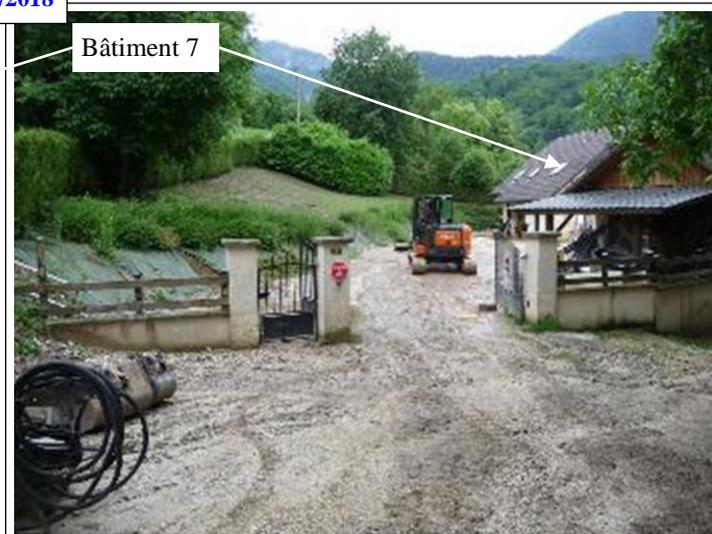
- Pour les écoulements repoussés sur le côté droit, ils ont rejoint la voirie communale et emprunté cette dernière jusqu'à la cote 660 m. Sur cette portion, l'importance de la coulée a généré des langues de décharge latérales qui sont venues s'épandre sur les propriétés bâties situées en contrebas ; les abords ont été sérieusement recouverts de boue et certains appentis envahis, 2 piscines ont été remplies par les eaux boueuses, un poulailler fortement impacté et ses occupantes tuées.

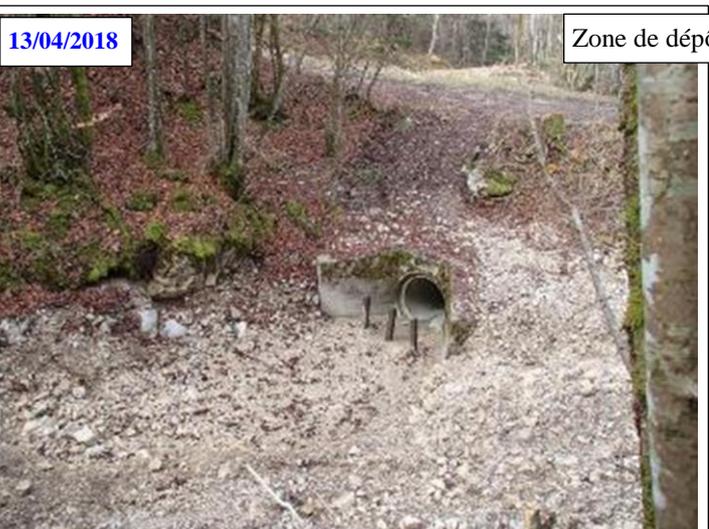
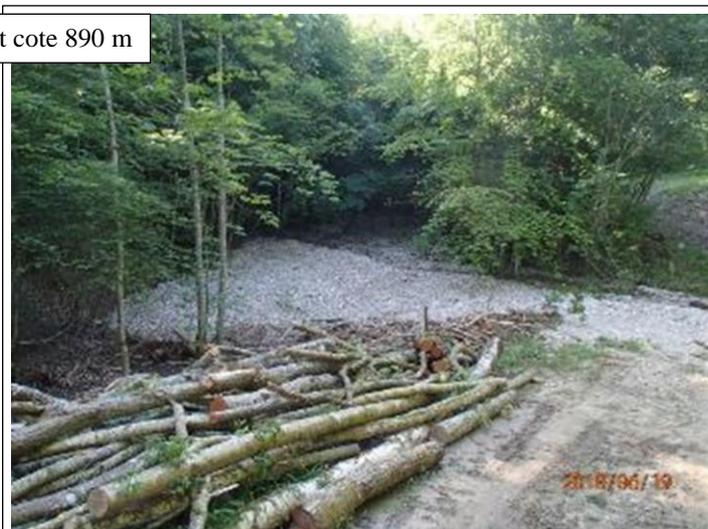
Zone de dépôt cote 890 m

Les matériaux charriés par la crue du 12/06 ont colmaté le conduit et rempli tout l'espace de stockage prévu, augmenté d'un volume en rapport avec la hauteur du remblai routier (2 m) situé au-dessus de la buse. Le volume des dépôts est donc très supérieur à celui réservé initialement, soit environ 300/400 m³ (pente d'atterrissement à 15%).

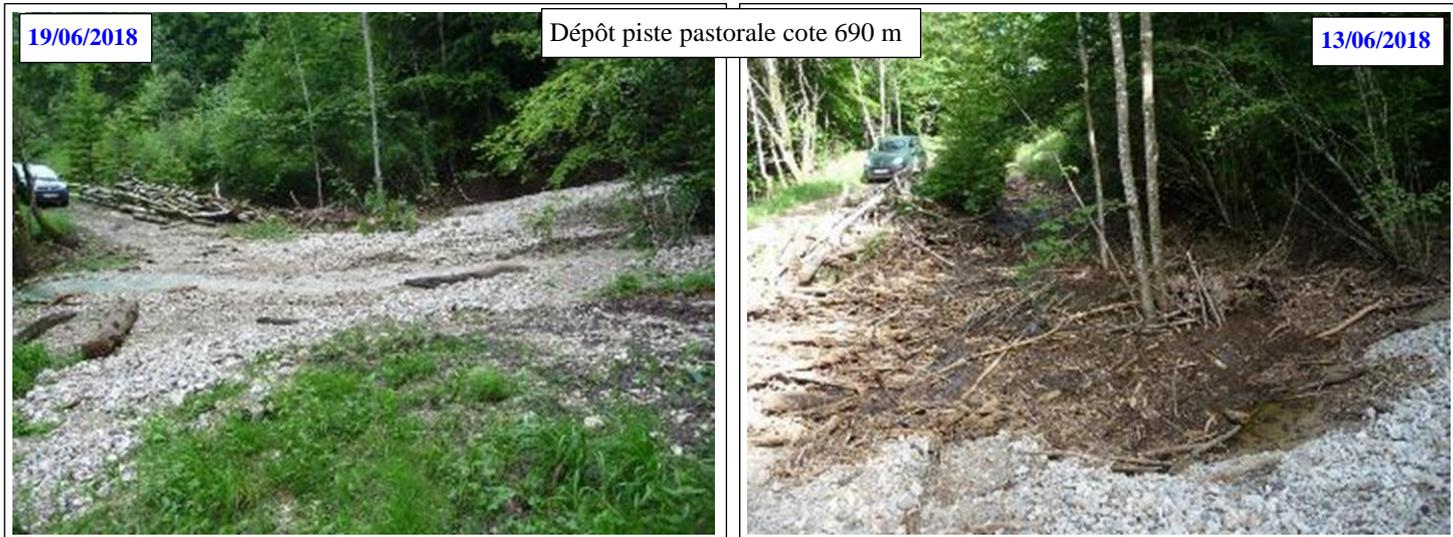
Une fois décantées dans cette zone de stockage, les eaux ont franchi la route sur une largeur totale de 12 m, sans l'endommager ni déborder en rive gauche via la piste descendant directement sur les Combes (petit merlon et canal de déviation en pied côté amont ont bien joué leur rôle).

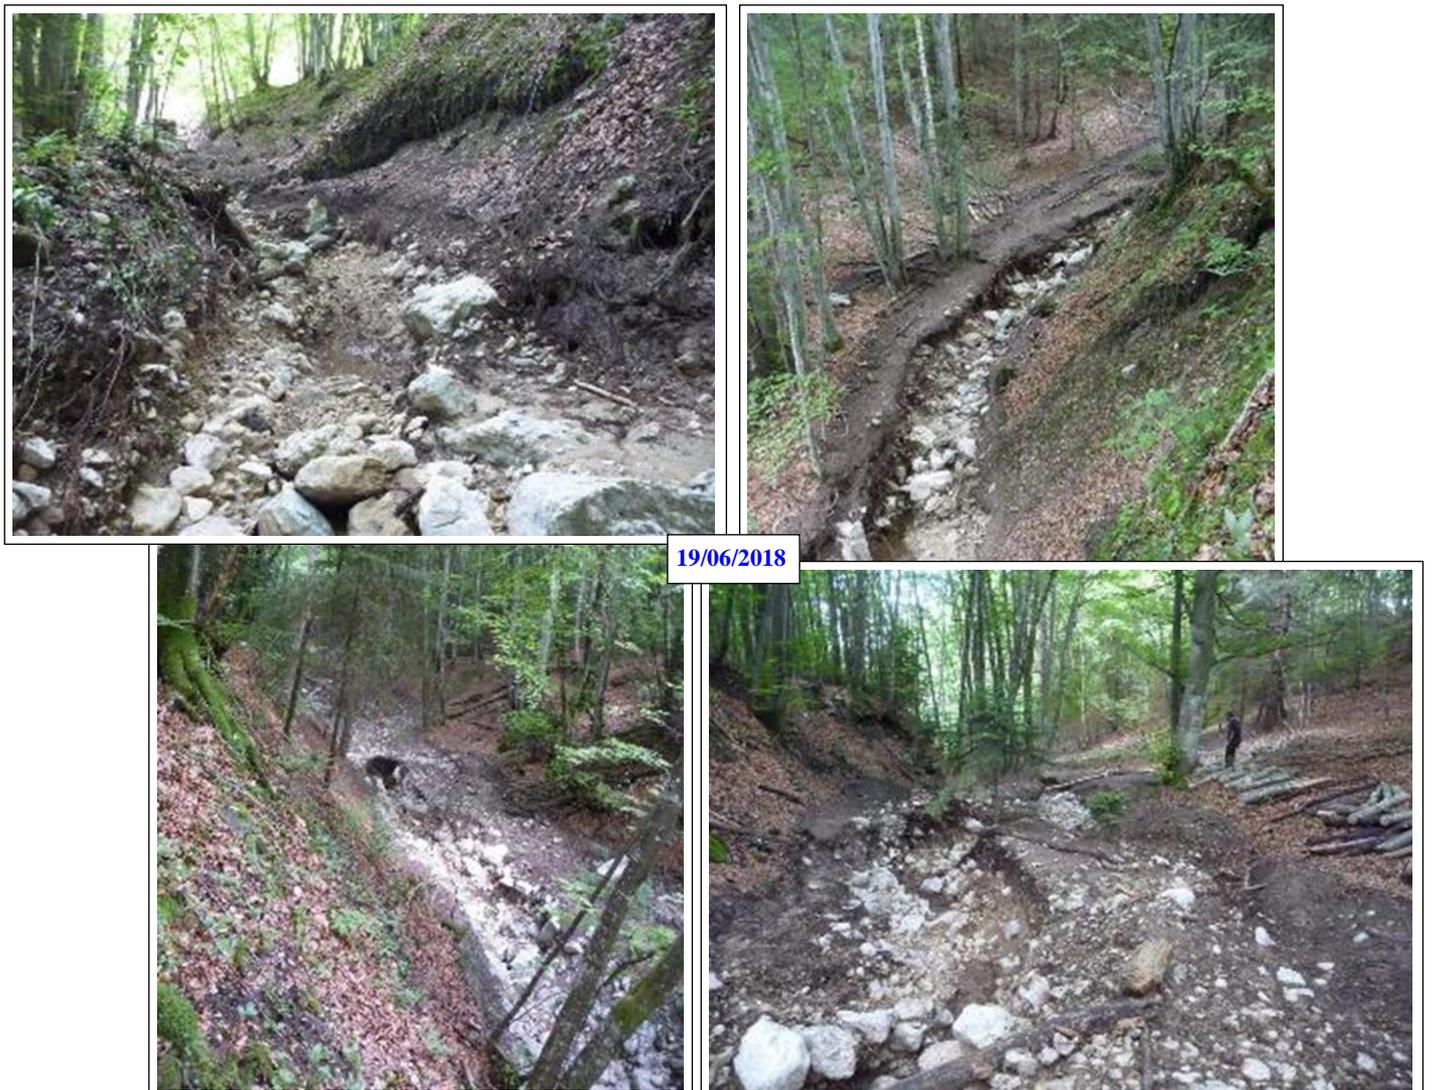
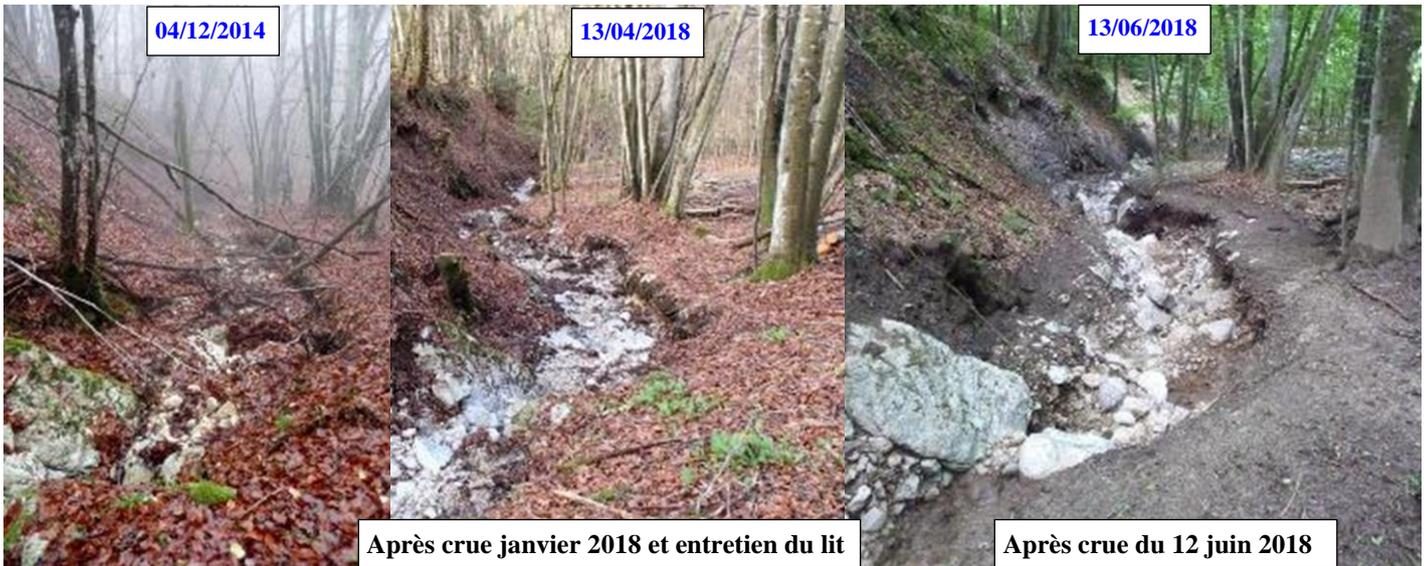
Elles ont cascadié sur le talus aval de la piste, très pentu sans trop d'érosion puis emprunté la combe boisée bien marquée qui suit. Dans ce secteur, sans risque d'expansion latérale, elles ont pu se recharger en affouillant profondément le lit, divaguer, redéposer des matériaux, se recharger sans problème.

Après crue janvier 2018 et entretien du lit

Après crue du 12 juin 2018

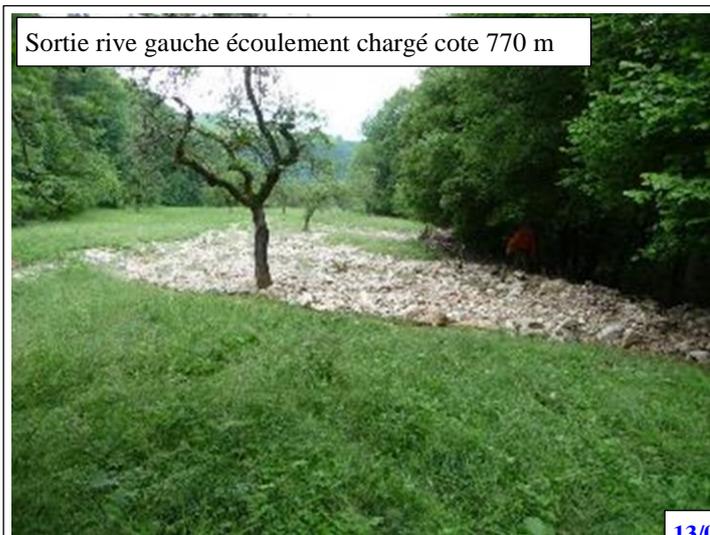
Sortie rive gauche écoulement chargé cote 770 m

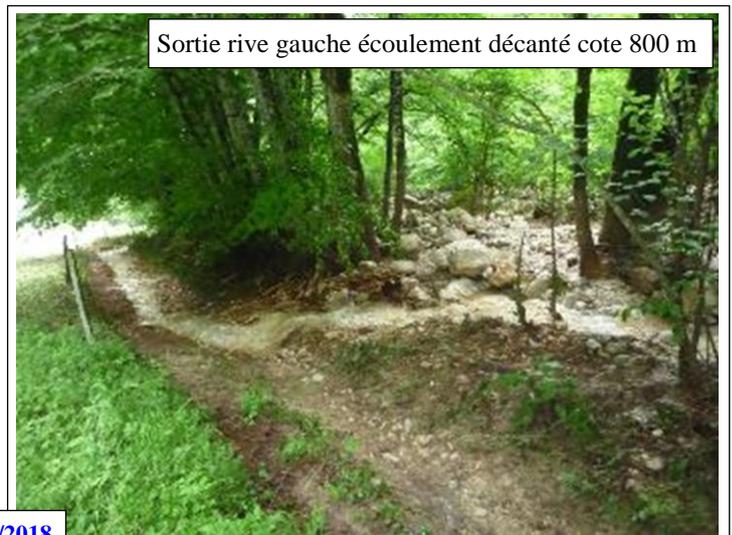
Sortie rive gauche écoulement décanté cote 800 m

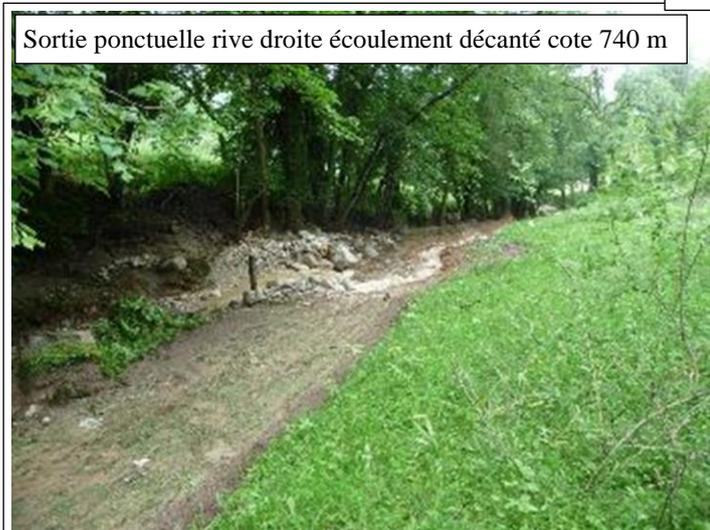
Sortie ponctuelle rive droite écoulement décanté cote 740 m

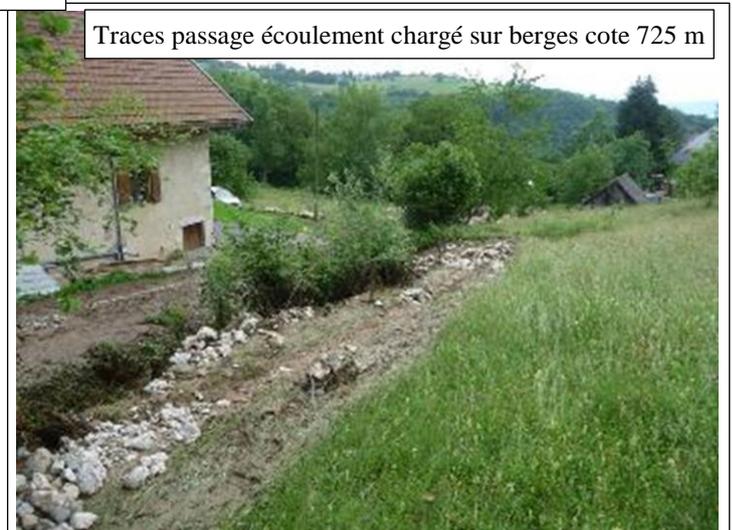
Traces passage écoulement chargé sur berges cote 725 m

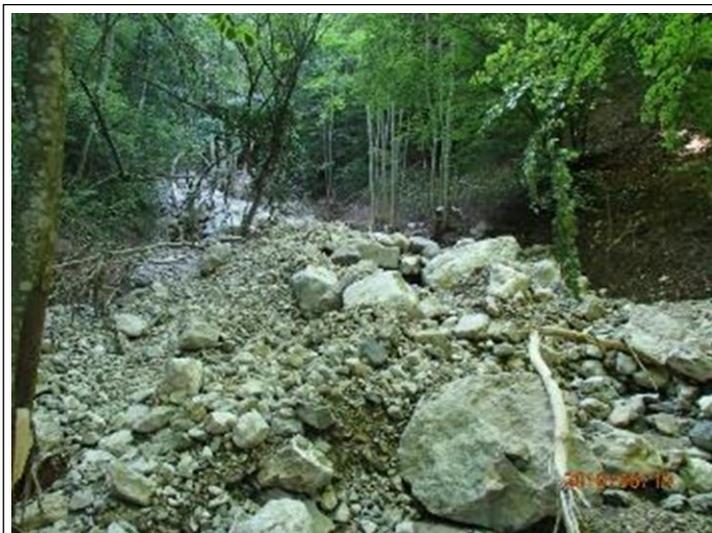
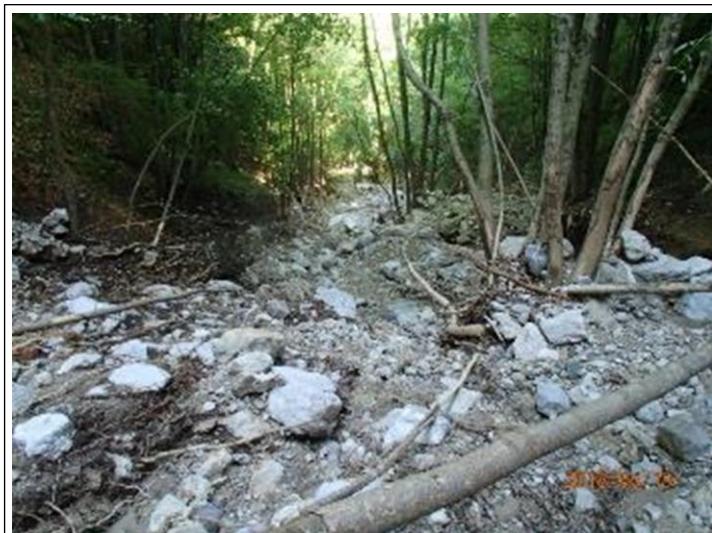
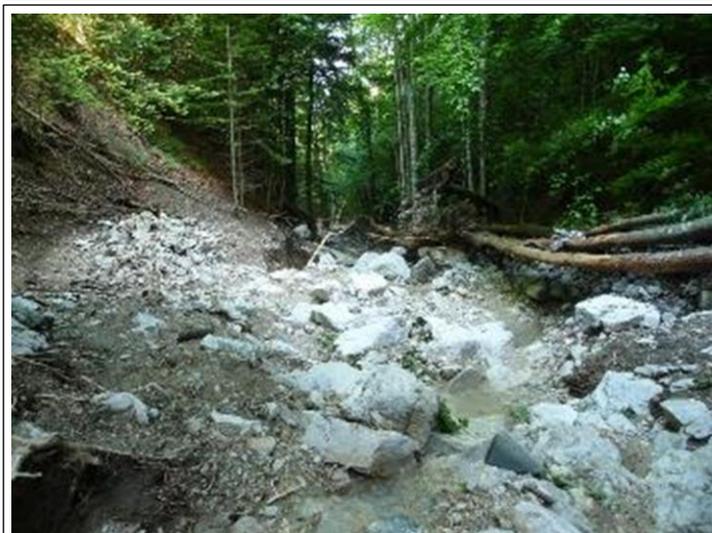
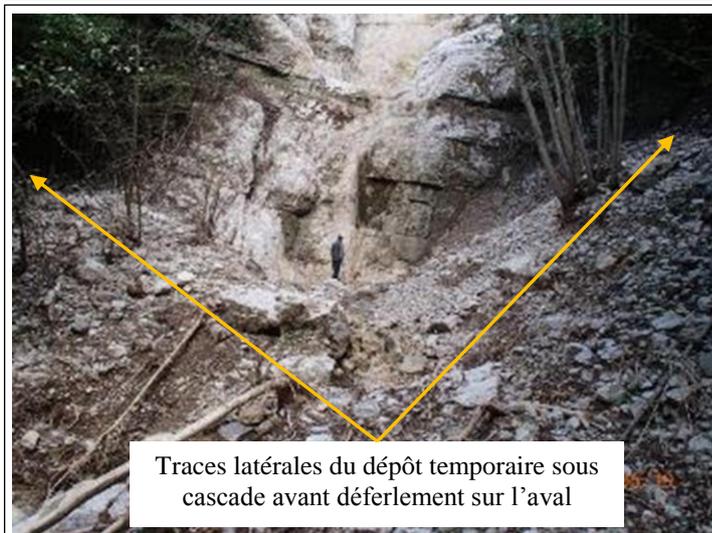
- De la cote 890 m à la cote 950 m (pied de la cascade). Sur cette portion, il a été constaté un véritable changement de morphologie du lit de ce ruisseau : de gros dépôts de matériaux (plusieurs dizaines de m³) sont présents de loin en loin, de gros blocs (parfois pluri-métriques) ont été charriés, déplacés, déposés, des cépées entières de gros bois ont été arrachées, déplacées, déposées latéralement, de profondes incisions du lit sont visibles avec apparition par endroits d'un horizon de colluvions anciennes entaillé par les eaux. Cette portion du cours d'eau semble avoir enregistré une véritable vague déferlante parfois très chargée en matériaux, parfois affouillante.

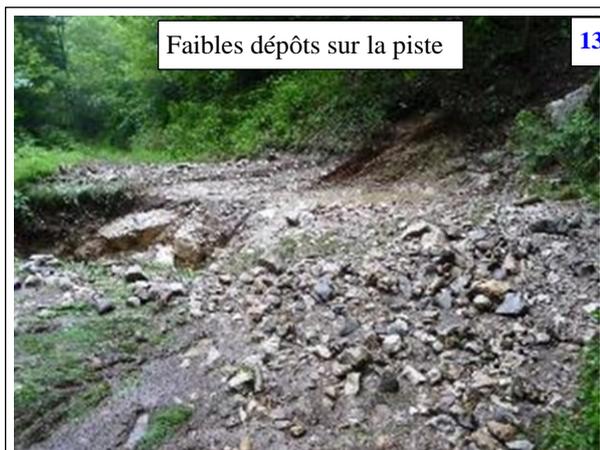
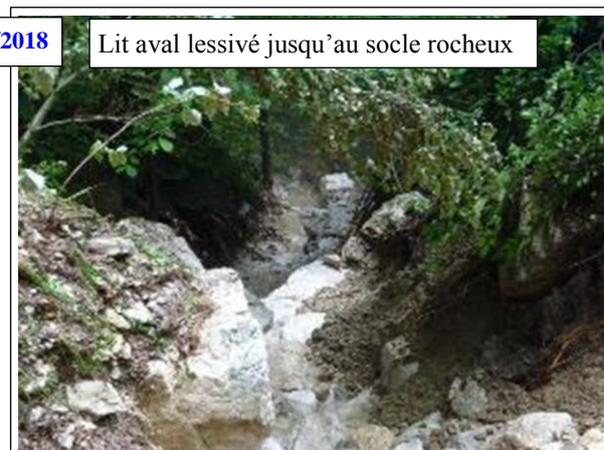
- A la cote 1085 m, une piste forestière traverse le ruisseau. A ce niveau il a été constaté une absence de dépôt de matériaux sur la plate-forme de la desserte, surtout sans bourrelets latéraux résiduels ; par contre l'érosion du lit côté amont et aval est très marquée avec une incision profonde du fond et la présence de gros blocs bien lavés restés en place pour certains, ou en transit pour d'autres.

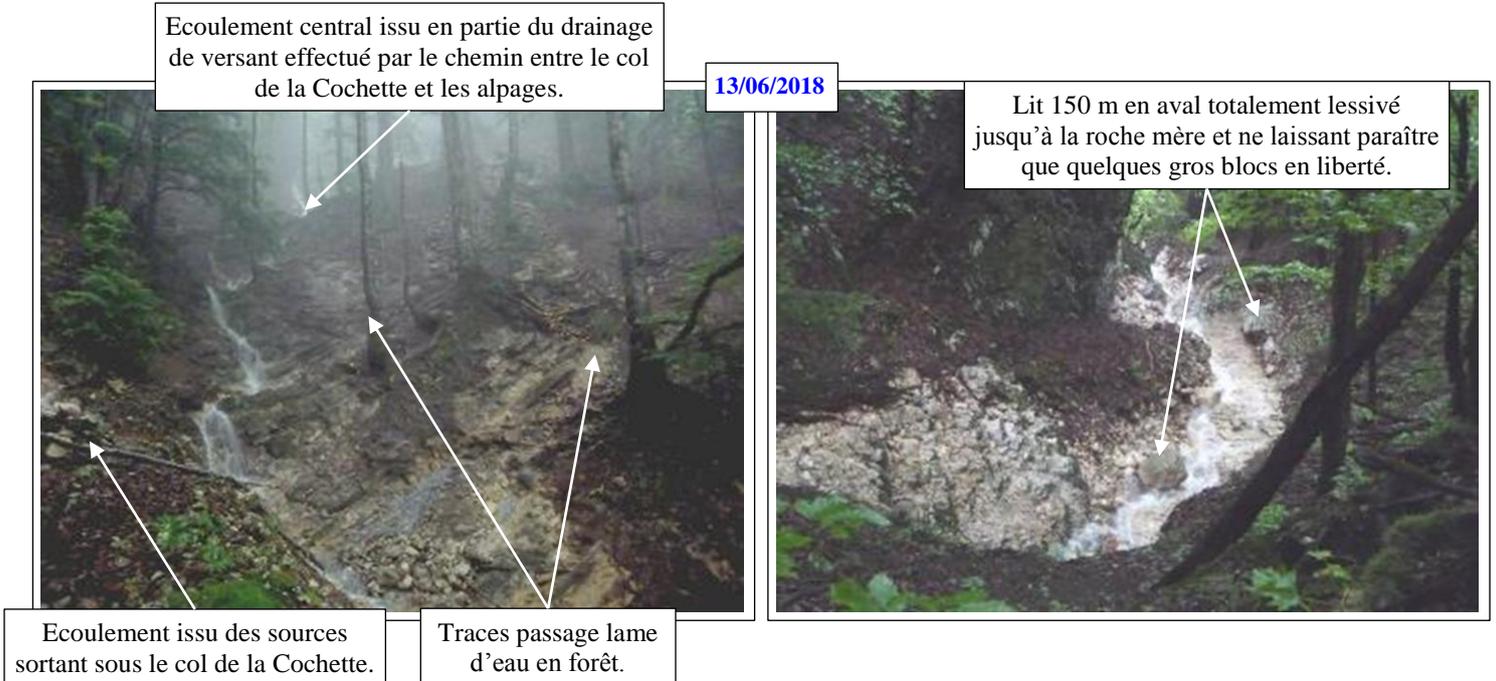
- A la cote 1275 m environ, le cours d'eau principal présente 3 branches d'alimentation :
 - deux correspondent à des venues d'eau normales, liées à la géomorphologie ; elles portent les traces d'un débit récent, important avec un fond de talweg propre pour l'un (écoulement central) et comportant des gravats bien lavés pour l'autre (écoulement plus au Nord descendant directement du col) ;
 - une autre, d'une dizaine de mètres de largeur, se présente comme un ruissellement de versant très intense au moment de l'événement. En effet, les traces de lessivage et d'écoulement laissées sur la pente traduisent le passage d'un flux rapide, intense et doté d'une grande force d'érosion (extraction de matériaux, dégagement et usure du système racinaire des arbres présents).

En aval de la confluence de ces 3 branches, le lit est affouillé jusqu'à la roche mère sous-jacente.

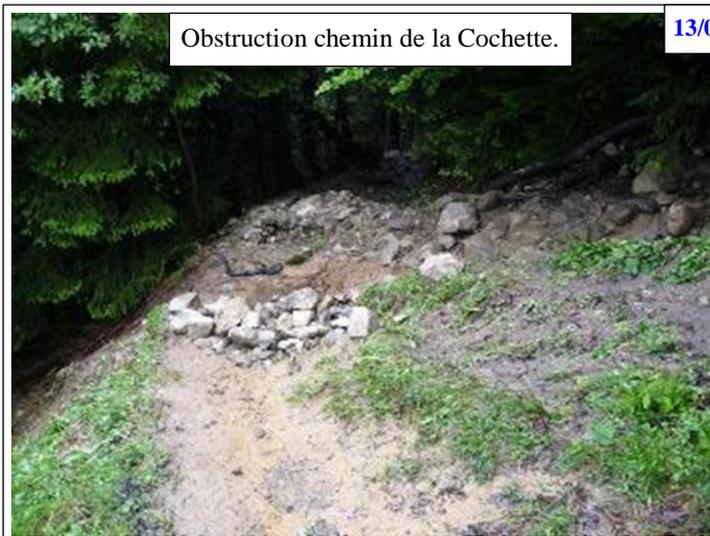
Obstruction chemin de la Cochette.

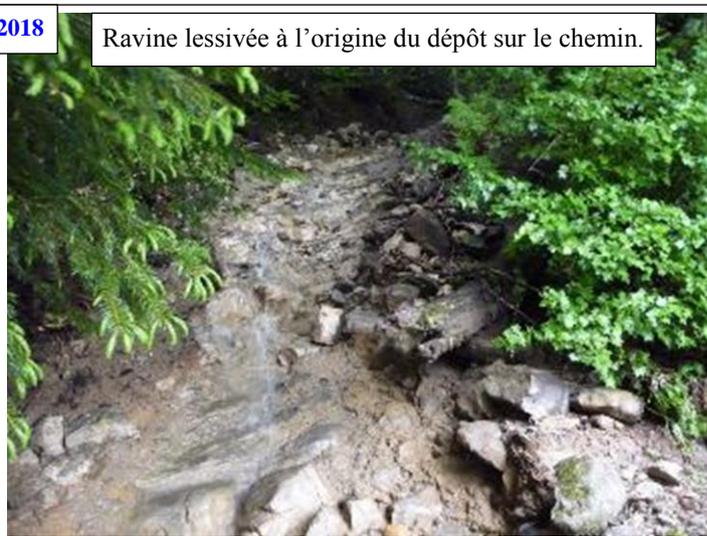
Ravine lessivée à l'origine du dépôt sur le chemin.

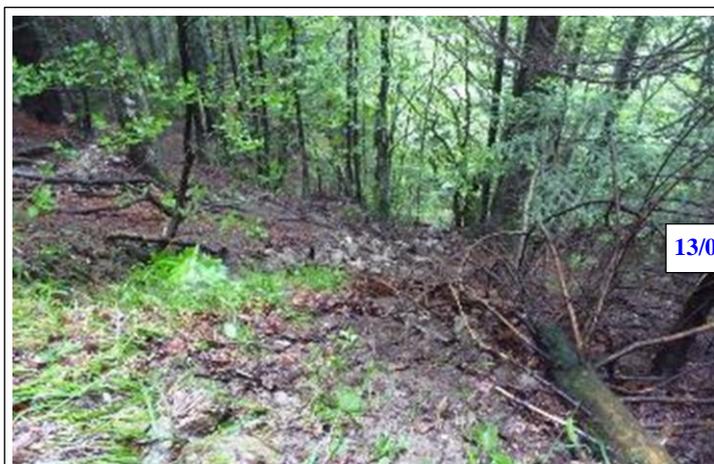
Rejet latéral issu du chemin descendant vers le col de la Cochette (alimente l'écoulement central observé cote 1275 m).

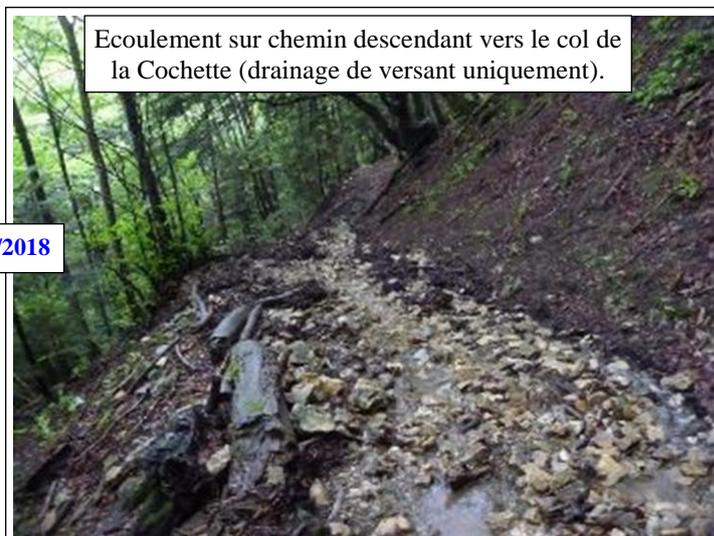
Écoulement sur chemin descendant vers le col de la Cochette (drainage de versant uniquement).

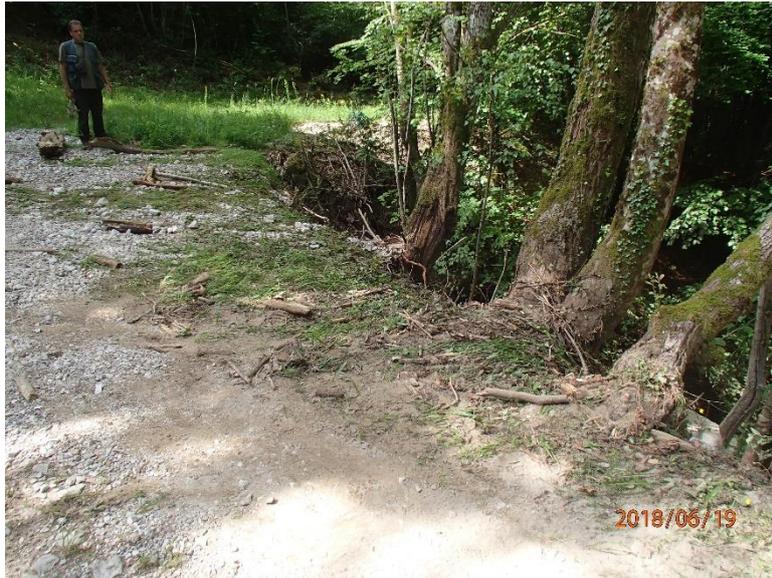
Figure 3 : Déversement sur la piste

La seule section identifiée sur le terrain où un tel calcul peut être menée se situe au niveau de la piste forestière à la cote, où un déversement de la lame d'eau s'est produit sans éroder la piste, ni au contraire déposer une quantité notable de matériaux. La largeur de la section mouillée est de 12 mètres, pour une hauteur d'écoulement estimée à 15 cm. A noter également une remontée des écoulements contre les arbres de l'ordre de 10 à 30 cm supplémentaires.

Le calcul est mené par application d'une loi de seuil (déversement sur la piste). Une des inconnues influençant fortement le débit correspond à la vitesse d'écoulement sur la piste avant déversement. Il est estimé que cette vitesse était de l'ordre de 1,5 à 2,5 m/s, ce qui est cohérent avec les remontées du niveau d'eau relevées contre les arbres (proche de $V^2/2g$ avec V, vitesse d'écoulement). Une vitesse supérieure est improbable au vu de l'étalement de la lame d'eau sur plusieurs mètres de large et de l'absence de signes d'érosion de la piste.

Le débit de pointe de la crue est alors estimé à 5 m³/s (intervalle plausible entre 3 et 6.5 m³/s).
