Commune de : SAINT OFFENGE

Objet : Expertise RTM relative aux événements naturels dommageables (inondations, coulées de boue) survenus suite à l'orage du 12/06/2018

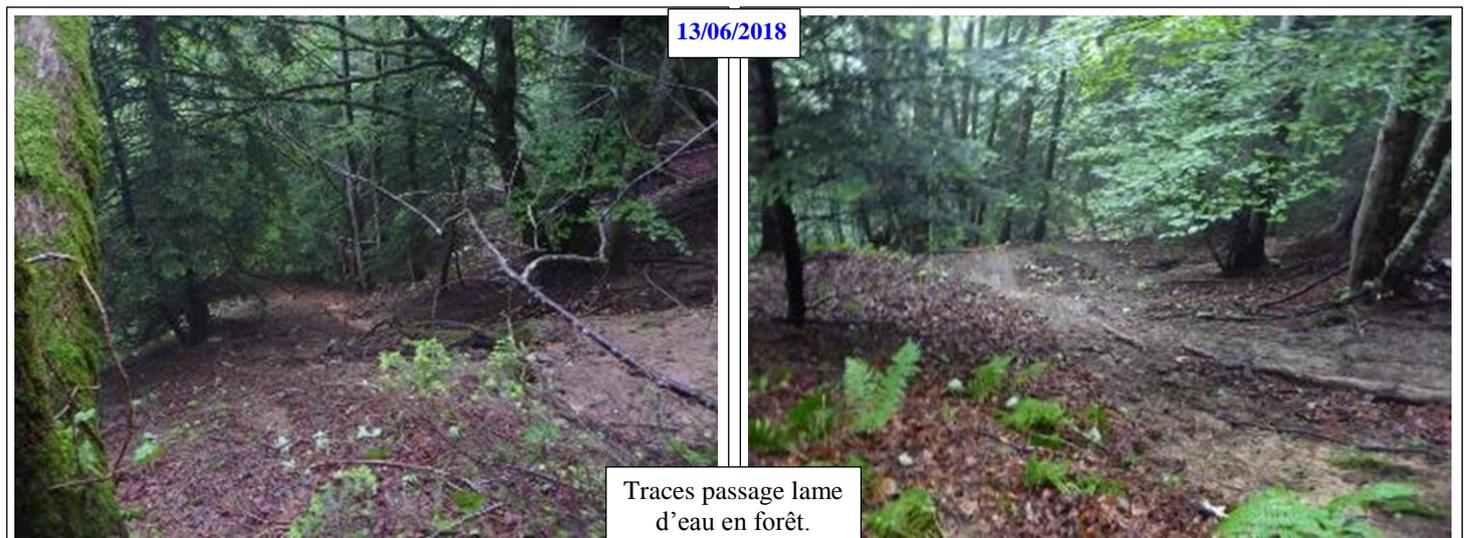
- La remontée pédestre de la branche hydraulique ayant lessivé le versant a permis de constater que cette particularité (traces d'écoulement intense) s'étend jusqu'à la cote 1300 m environ, cote d'arrivée sur le chemin du Col de la Cochette. A ce niveau, une partie des eaux du bassin versant amont collectées par le chemin basculent dans la pente ; cette déviation fait suite au lessivage d'une petite combe latérale dont les matériaux charriés sont venus se déposer en travers du chemin.

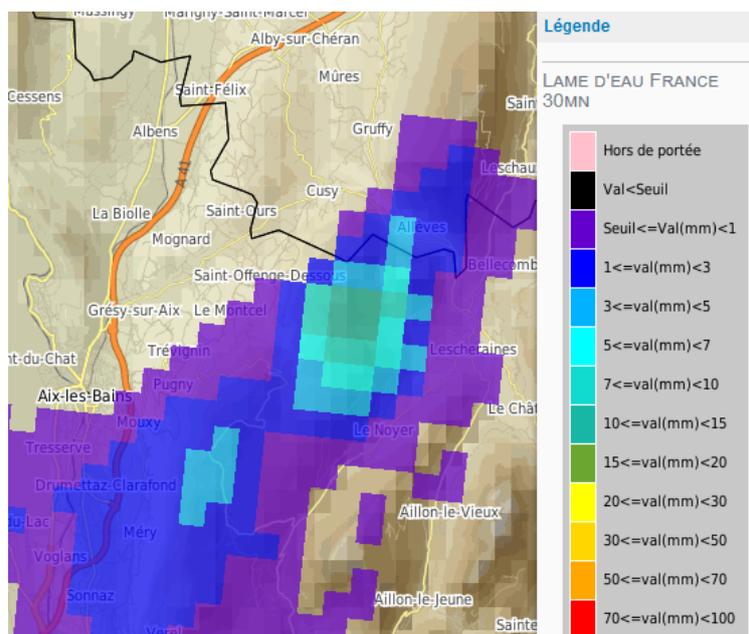
Figure 1 : Cumul sur 30 min à 21 h30

- **les valeurs numériques des pluies enregistrées ne sont à ce stade pas retenues comme probables et sous estiment vraisemblablement les valeurs de précipitations;**
- **L'analyse qualitative du phénomène à partir de la plateforme RHYTMME est cohérente avec les observations :**
 - o **Elle indique une cellule orageuse localisée et intense en amont de Saint Offenge alors que les intensités sont restées faibles à modérées sur le reste du massif. Cela explique la montée en crue du ruisseau de la Cochette alors que les autres cours d'eau n'ont pas connu un tel phénomène.**
 - o **La cellule orageuse a concerné le bassin versant alors que le village est resté en marge de l'épisode de pluie.**
